# 酸素管 DOパイプ / DO キャップ

樹木の根には  
『酸素』が必要です。

外気と排水層をつなぎ樹木の根に酸素を供給する「酸素管」です。DOパイプ(酸素管)は、溶存酸素能力\*を持つホワイトローム(黒曜石パーライト)を筒状にした土壌改良資材です。

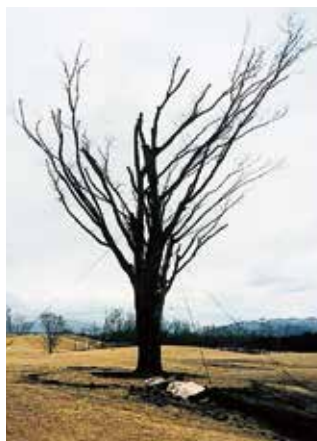
定植後2年、先枯れによる樹形のくずれ(冬の状態)。

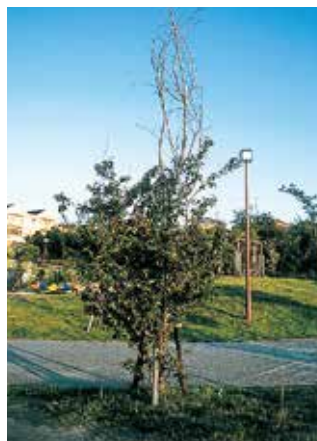
土壌の固結、通気不良による樹木の先枯れ。

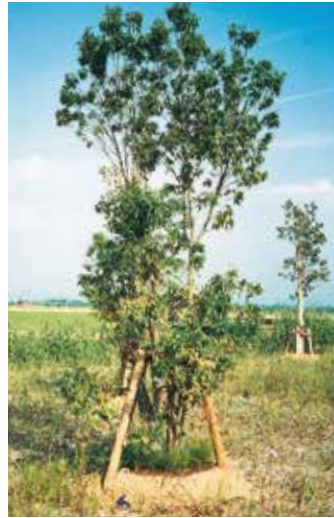
〈DOパイプ〉立ち上げ工法施用区

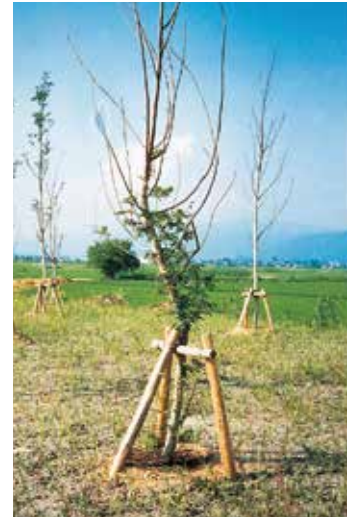
無施用区

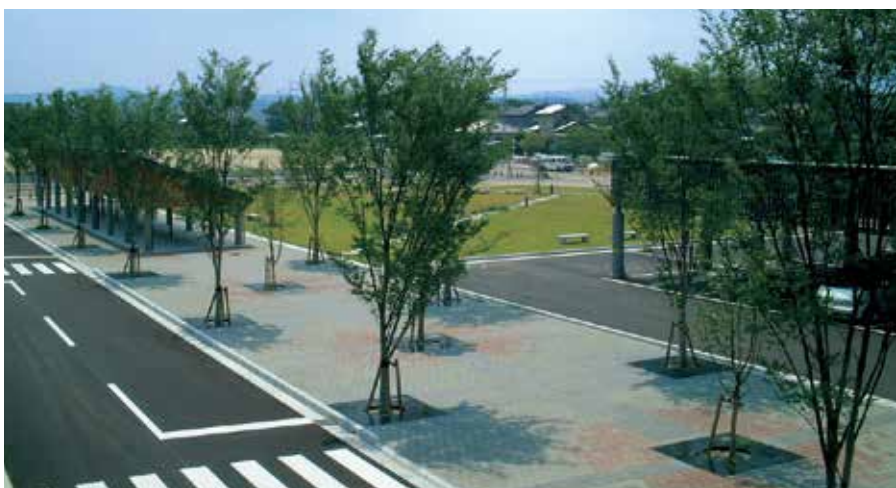
根系誘導耐圧基盤〈パワーミックス〉と立ち上げ工法〈ホワイトロームTC+DOパイプ〉が使用されている。

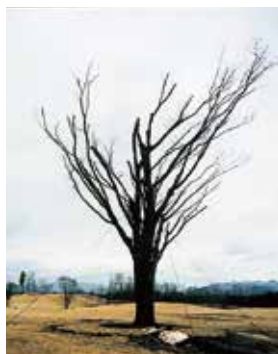
定植後2年、先枯れて樹形がくずれている（冬の状態）。

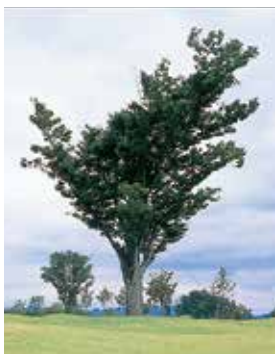
回復工事後2年半、旺盛な回復が認められるが、樹形は元に戻っていない。

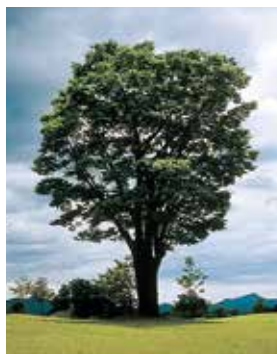
施工11年後、樹形がほぼ元に戻って回復は成功した。

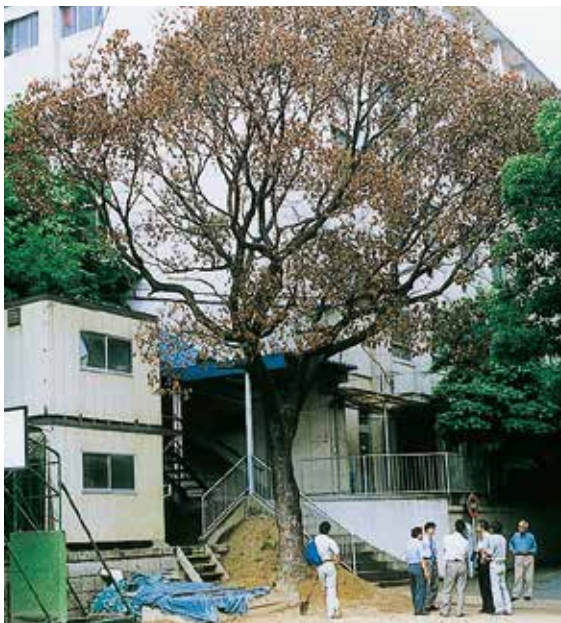
運動場の表面調整のため、校庭の表土をクスノキの根元に集め敷き均したところ、約2ヶ月後に枯れはじめる。原因は樹木周辺嵩上げによる通気不良と同時に、運動場固化剤による塩害も考えられる。

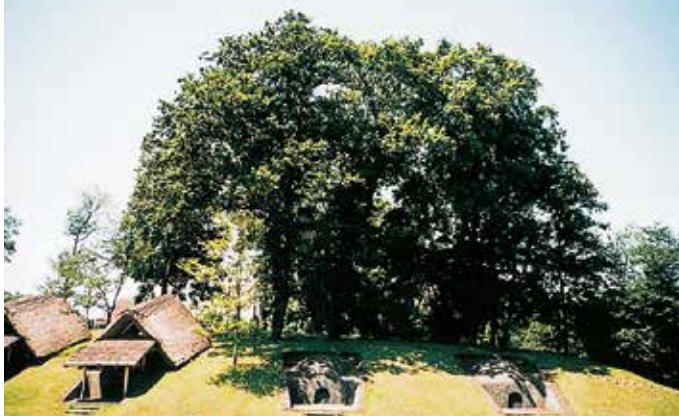
施工3年後の状況。

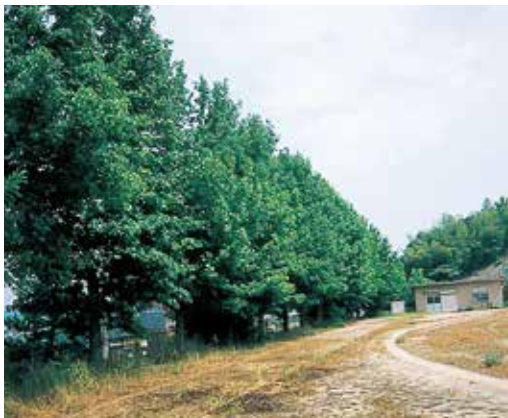
約18年後の状況、生育は良好。

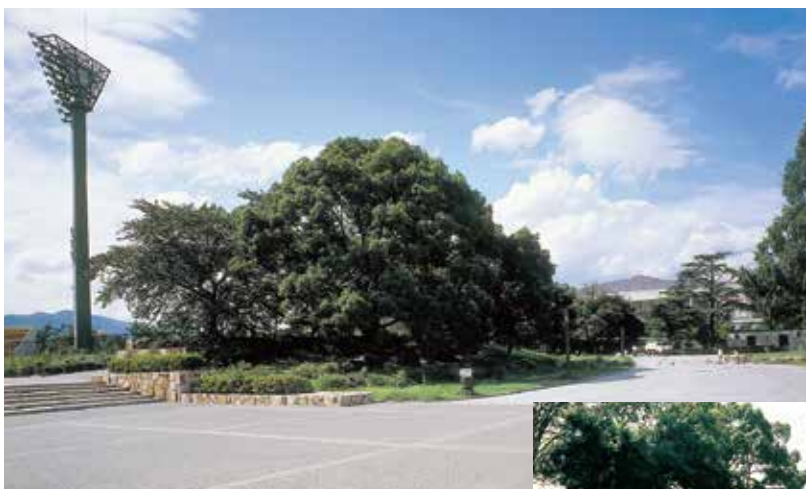
1984年(昭和59年)、クス、アキニレ、ケヤキなど約30本の樹木周辺嵩上げが施工された。実施16年後、先枯れ、枯損、樹形変形もなく生育は良好。
